# NACH CAROLA IST VOR CAROLA? DER TEILEINSTURZ, SEINE URSACHEN UND FOLGEN

VOK-Fachtagung 2026

Linz, 07.10.2026

Max Fiedler

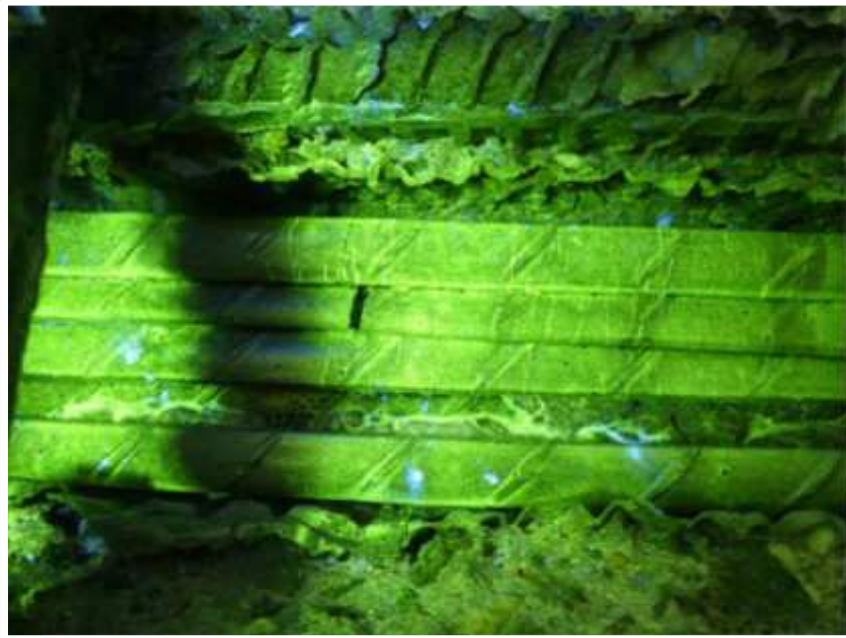
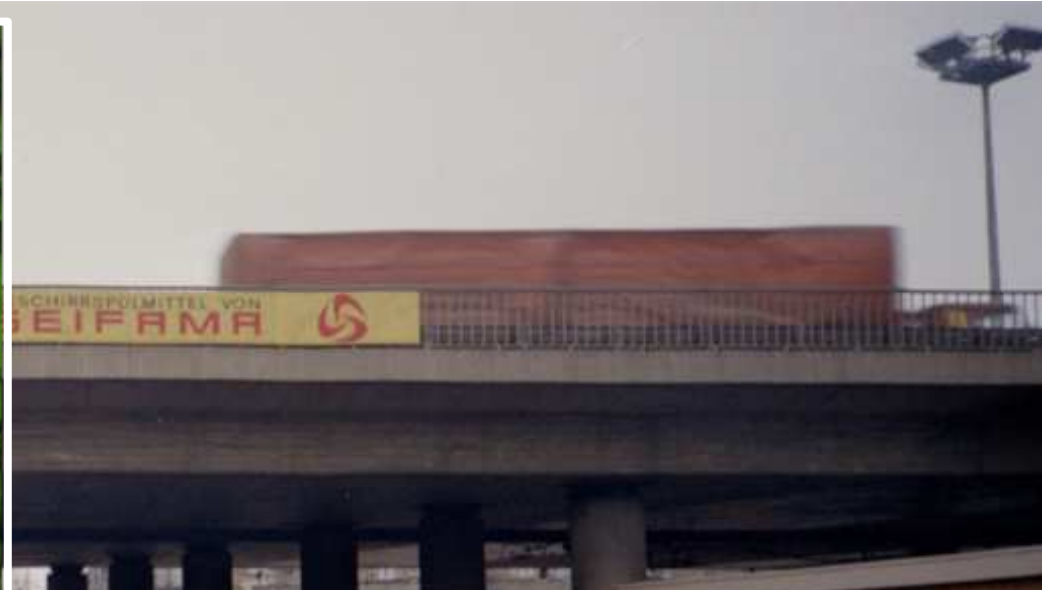
# DAMASCHKEBRÜCKE (SPERRUNG 14. APRIL 2025)

- ➡ *Starke Schädigungskonzentration in Spanngliedhochpunkten*
- ➡ *Inhomogene Schadensverteilung*

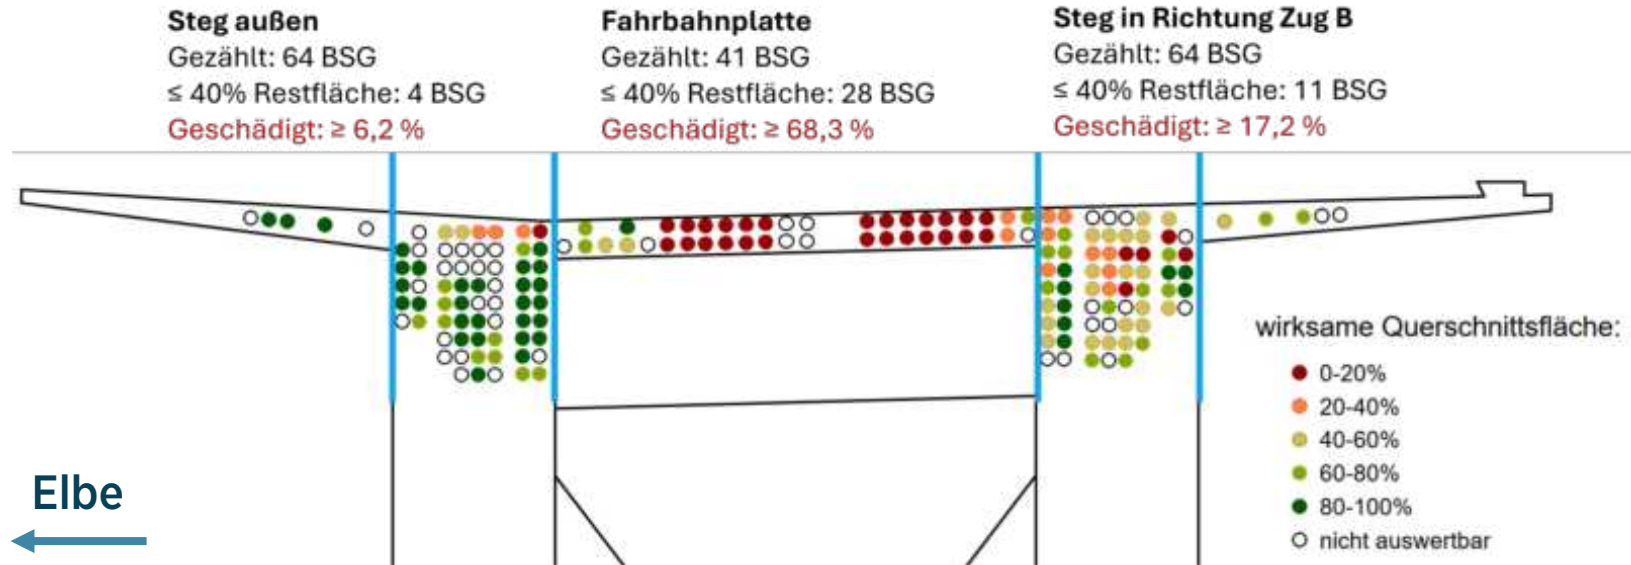
# FOTOGRAFISCHE AUSZÄHLUNG DER VORSCHÄDIGUNG

0-20% wirksame Restfläche:

40-60% wirksame Restfläche:

80-100% wirksame Restfläche:

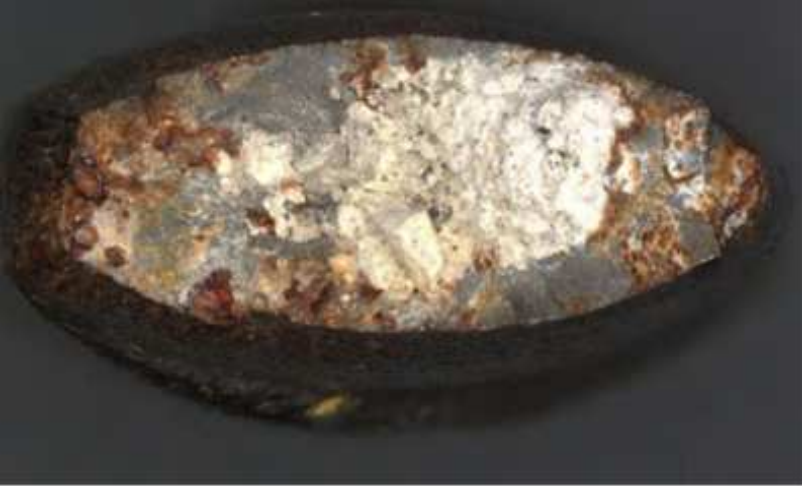
Mikroskopieaufnahme der Bruchfläche, Mörtelreste erkennbar

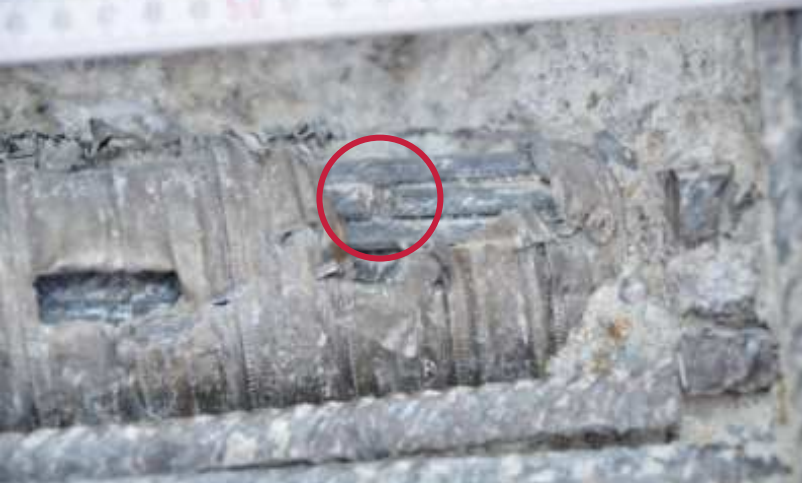
Drahtbrüche beim Öffnen des Spannglieds

→ *29 von 53 Proben mit Anrissen*

→ *Verpressmörtel unauffällig*

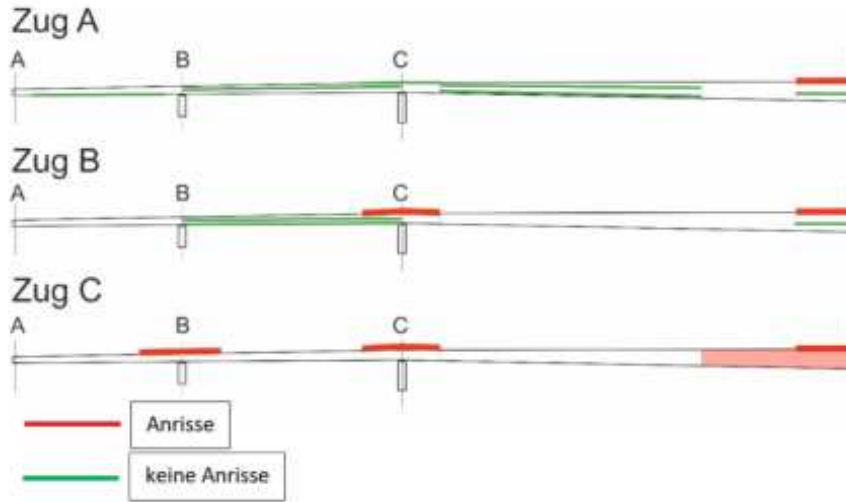
- ➔ Alle untersuchten Spannglieder an Zug C weisen Anrisse auf
- ➔ Nachträgliche Fahrbahnplattenspannglieder weisen keine Anrisse auf
- ➔ Anrisse auch an Stegspannglieder (Zug A und Zug B)

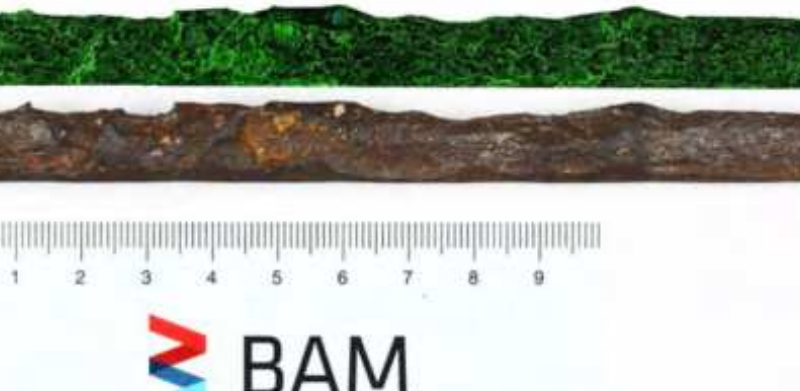
Probe aus Chloridbereichen

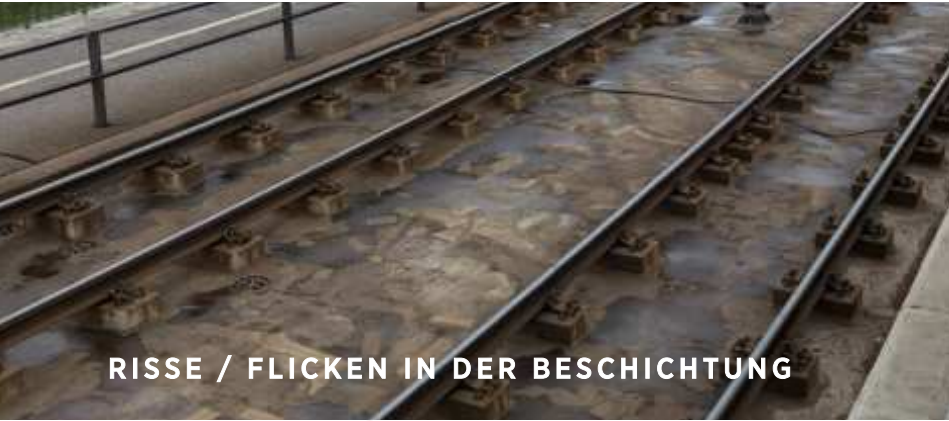
RISSE / FLICKEN IN DER BESCHICHTUNG

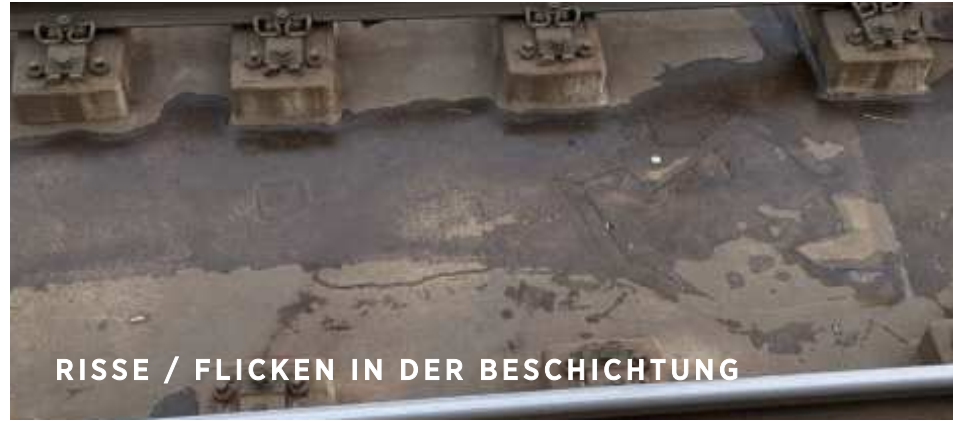
RISSE / FLICKEN IN DER BESCHICHTUNG

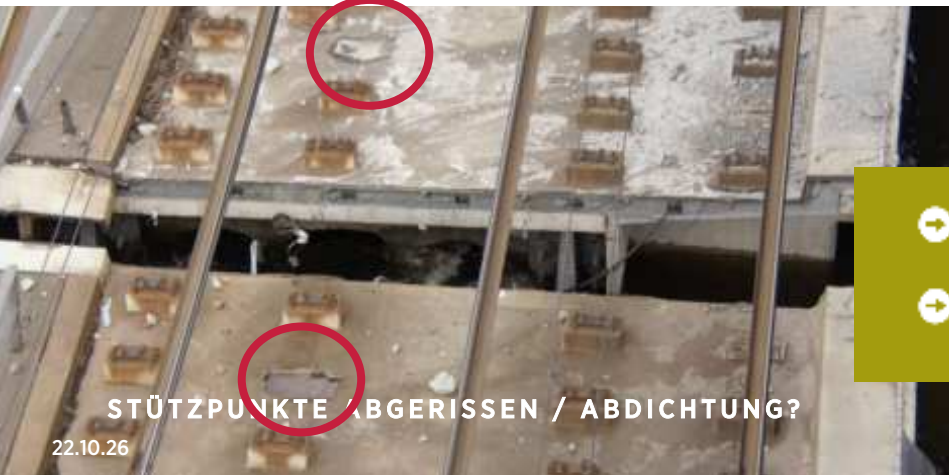
STÜTZPUNKTE ABGERISSEN / ABDICHTUNG?

- ➔ *Fahrbahnabdichtung in Takt*
- ➔ *Keine Feuchtigkeit/Chloride am Bruchquerschnitt*

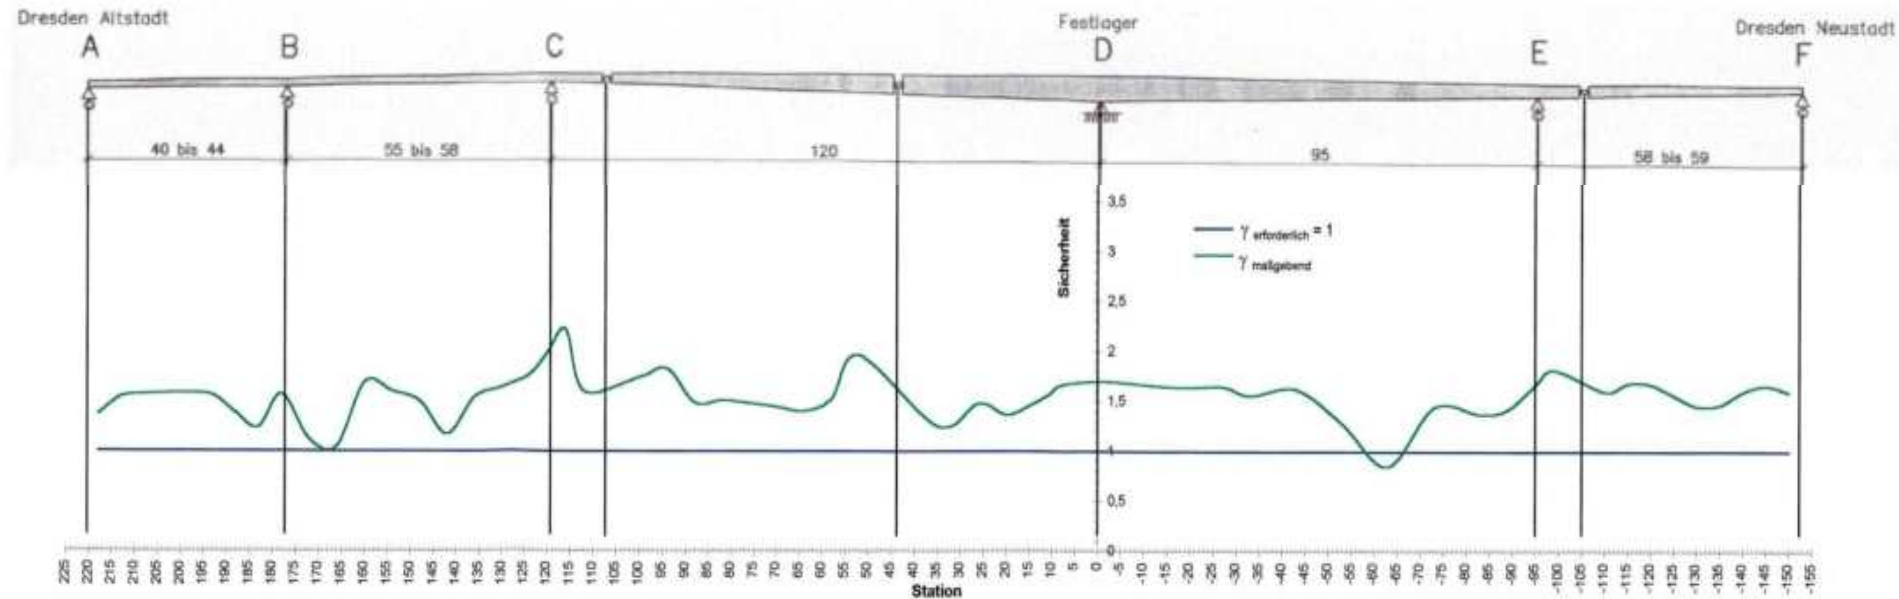
# NACHWEIS ANKÜNDIGUNGSVERHALTEN 2003

- ➔ Ankündigungsverhalten wurde ausgenommen einer Stelle nachgewiesen
- ➔ Restsicherheit an Achse D ffi 1,7 → frühzeitige Rissbildung mit 94% Spannstahl

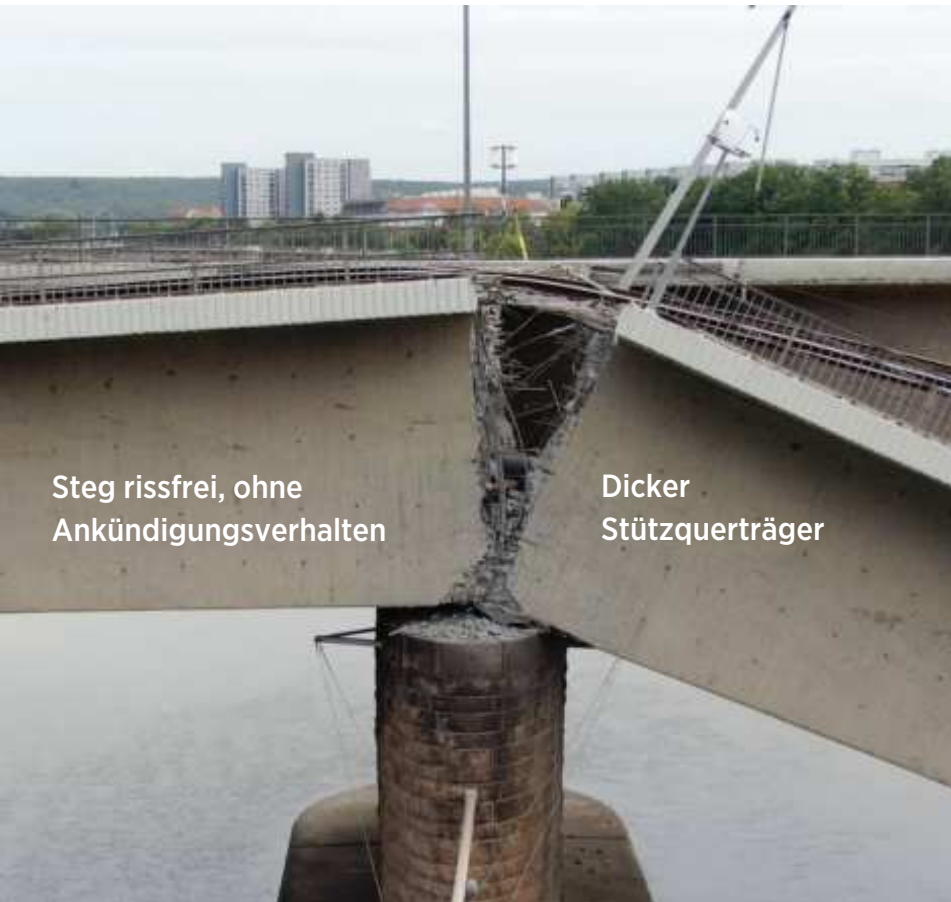
Steg rissfrei, ohne  
Ankündigungsverhalten

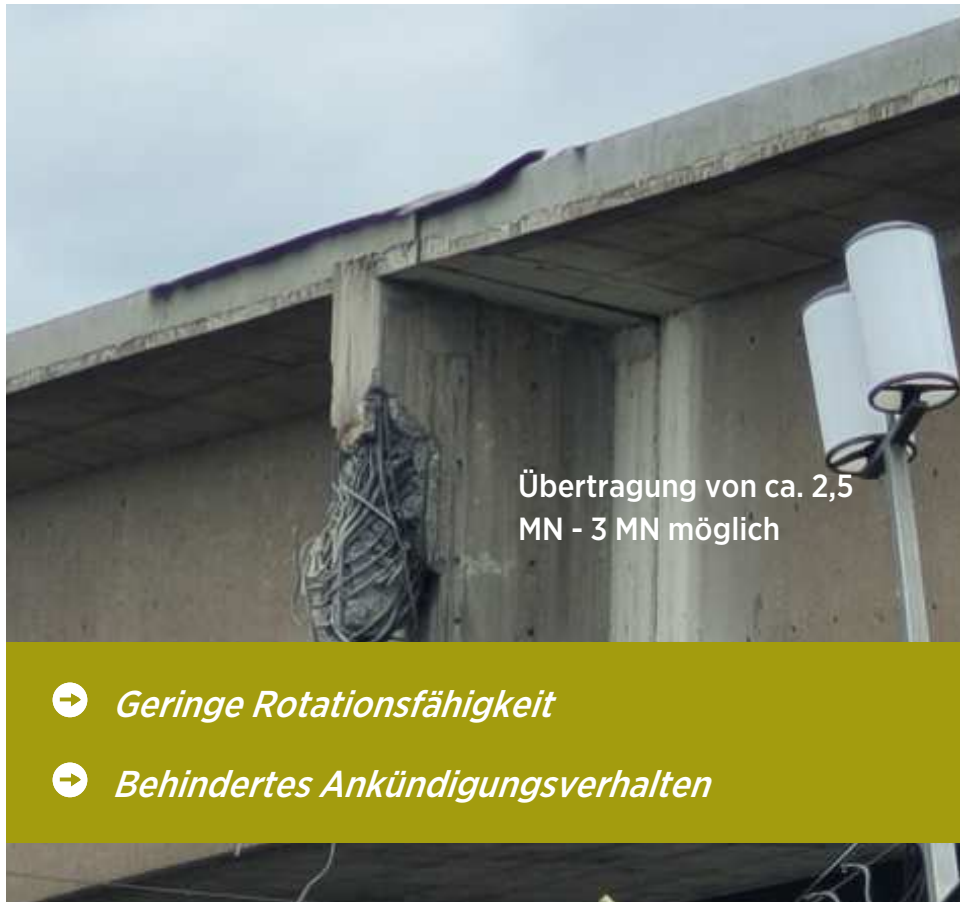
Übertragung von ca. 2,5  
MN - 3 MN möglich

*Geringe Rotationsfähigkeit*

*Behindertes Ankündigungsverhalten*
