# NACH CAROLA IST VOR CAROLA? DER TEILEINSTURZ, SEINE URSACHEN UND FOLGEN

VOK-Fachtagung 2026

Linz, 07.10.2026

Max Fiedler

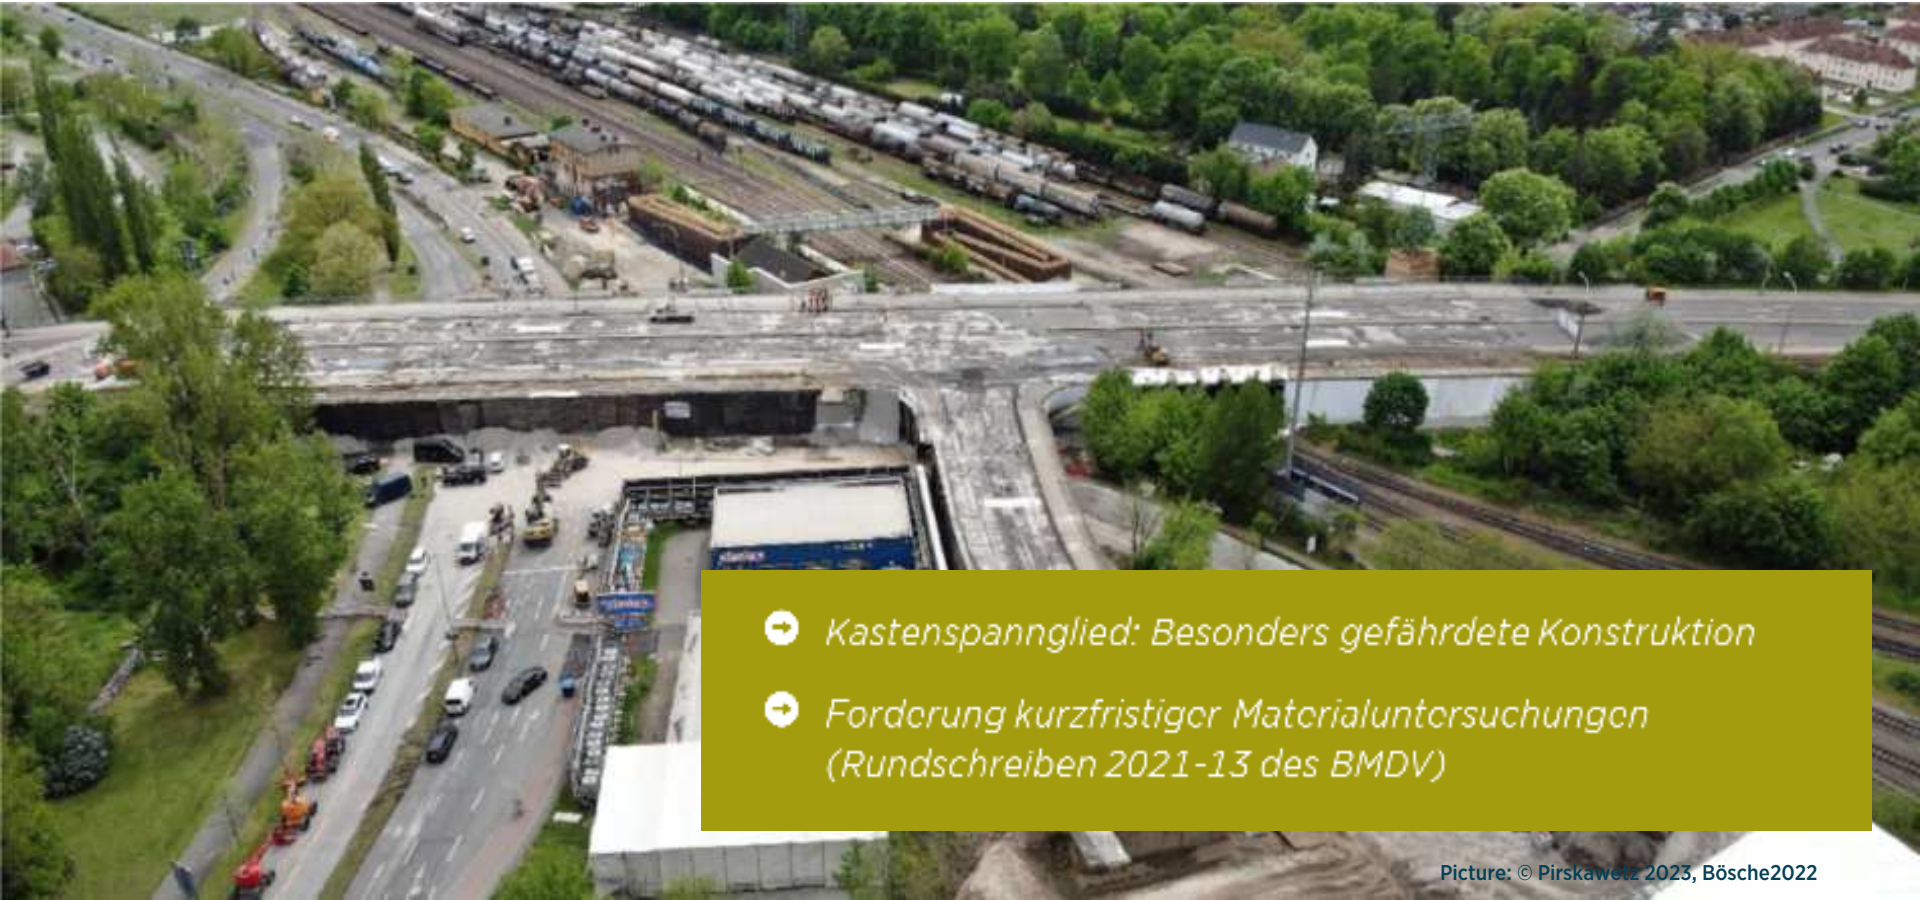
# BRÜCKE ALTSTÄDTER BAHNHOF (2021)

- ➡ *Kastenspannglied: Besonders gefährdete Konstruktion*
- ➡ *Forderung kurzfristiger Materialuntersuchungen (Rundschreiben 2021-13 des BMDV)*

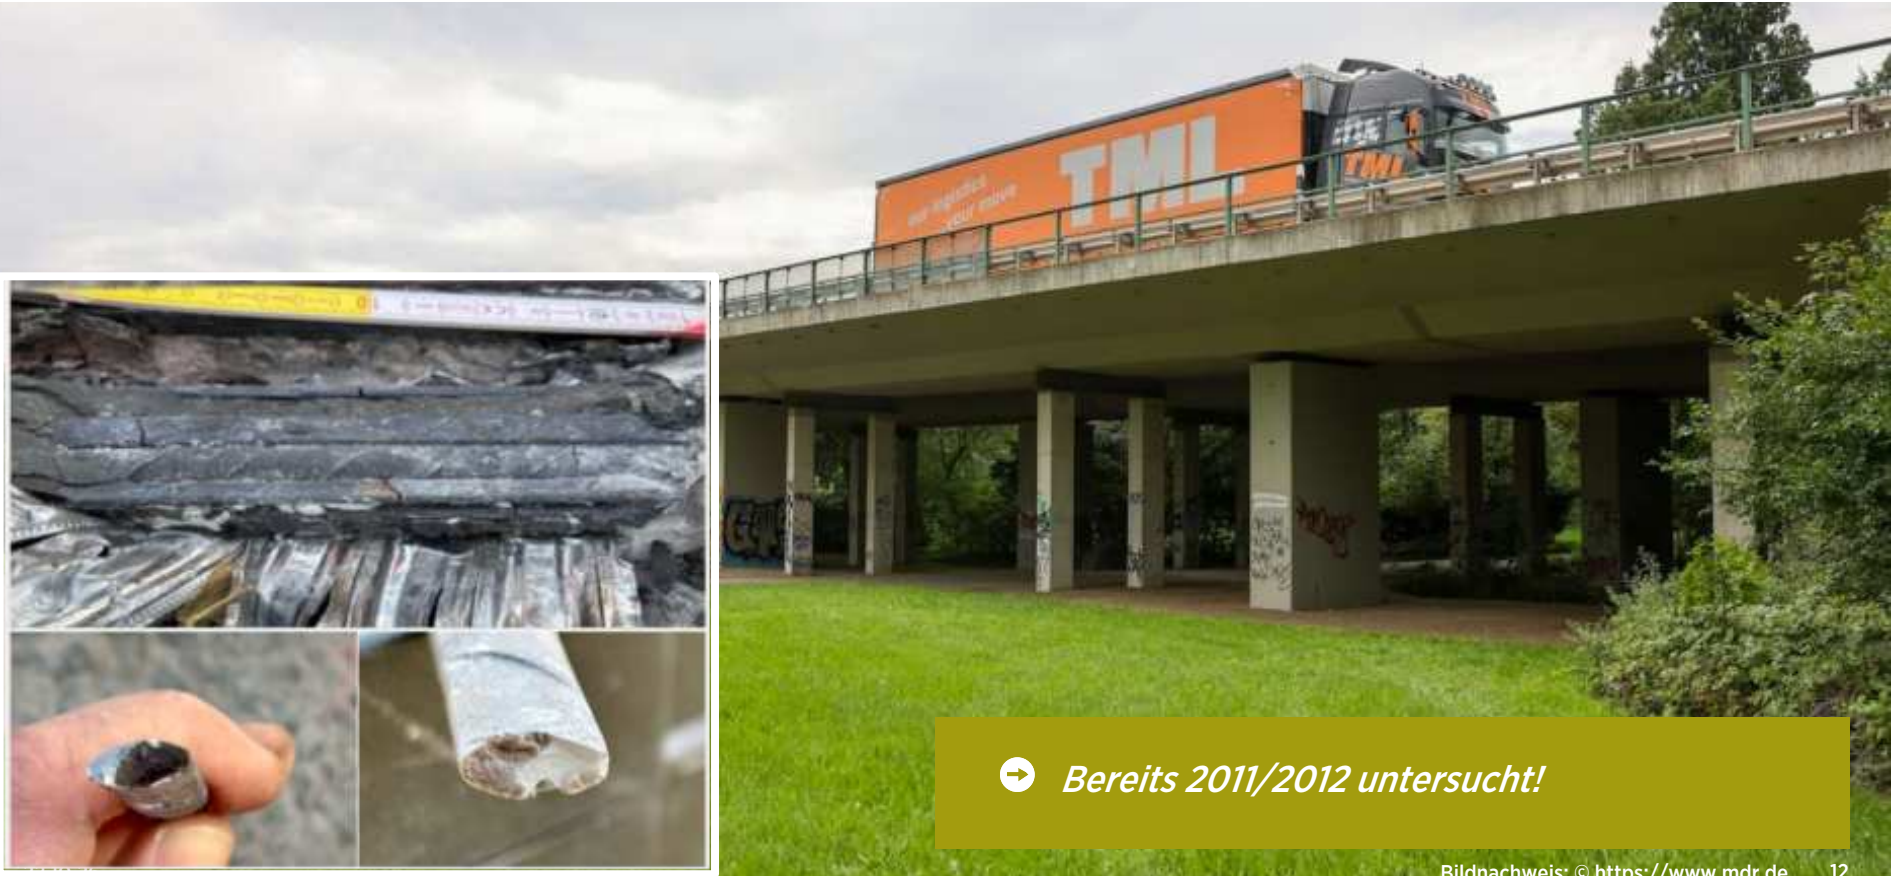
# AGRA-BRÜCKE (VERKEHRSEINSCHRÄNKUNGEN 11.2025)

➡ *Bereits 2011/2012 untersucht!*

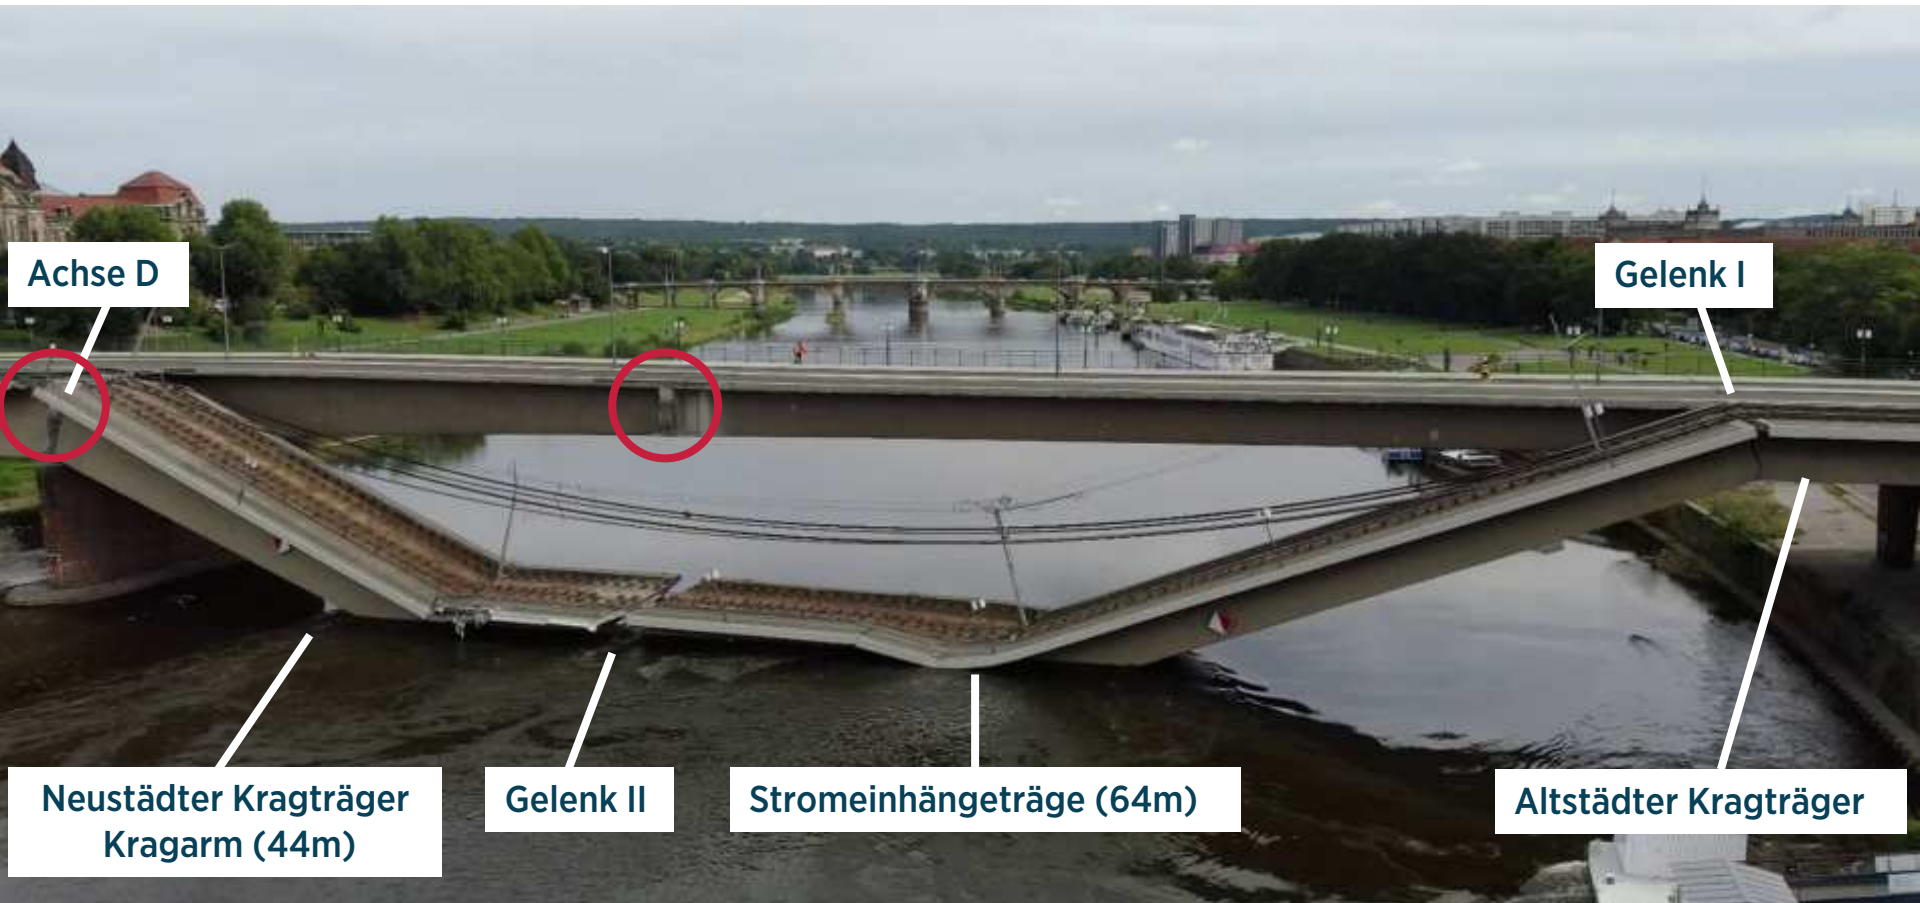
# EINSTURZ AM 11.09.24 UM 02:58 UHR

Achse D

Gelenk I

Neustädter Kragträger  
Kragarm (44m)

Gelenk II

Stromeinhängeträge (64m)

Altstädter Kragträger

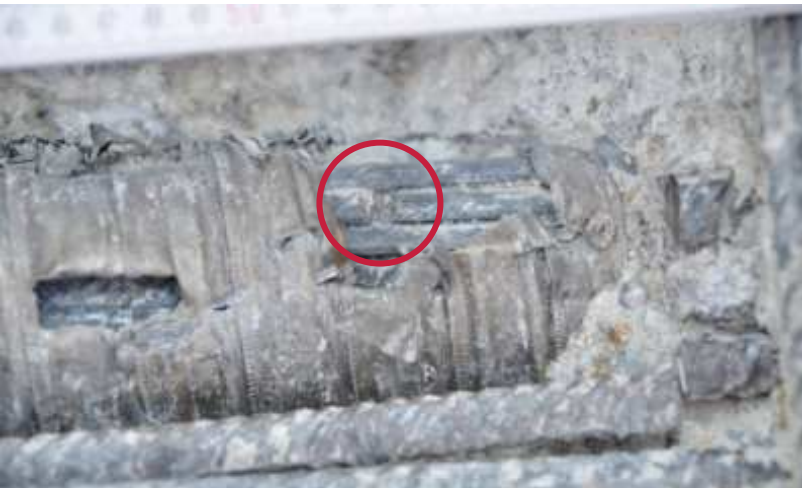
Drahtbrüche beim Öffnen des Spannglieds
